## 改善箇所説明図

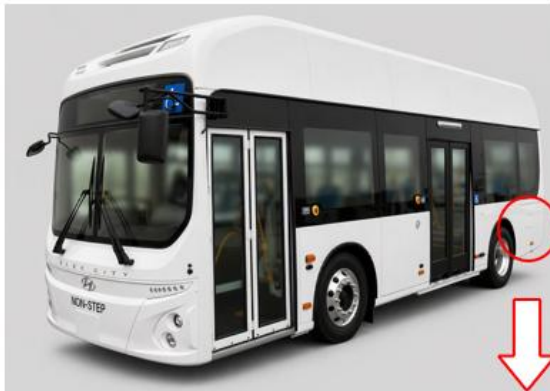
不具合発生箇所

VCMS（車両充電管理システム）

VCMS（車両充電管理システム）において、設計検討が不十分なため、V2H（車両から住宅への電力供給）リレー制御回路内のTVS（過電圧遮断）ダイオードに不適切な仕様の部品が使用されており、当該ダイオードが焼損して電流が流れ続けることがある。そのため、車両起動用バッテリーの電力消費が継続し、最悪の場合、車両を始動できなくなるおそれがある。

全車両、VCMS を対策品に交換する。
