## 改善箇所説明図

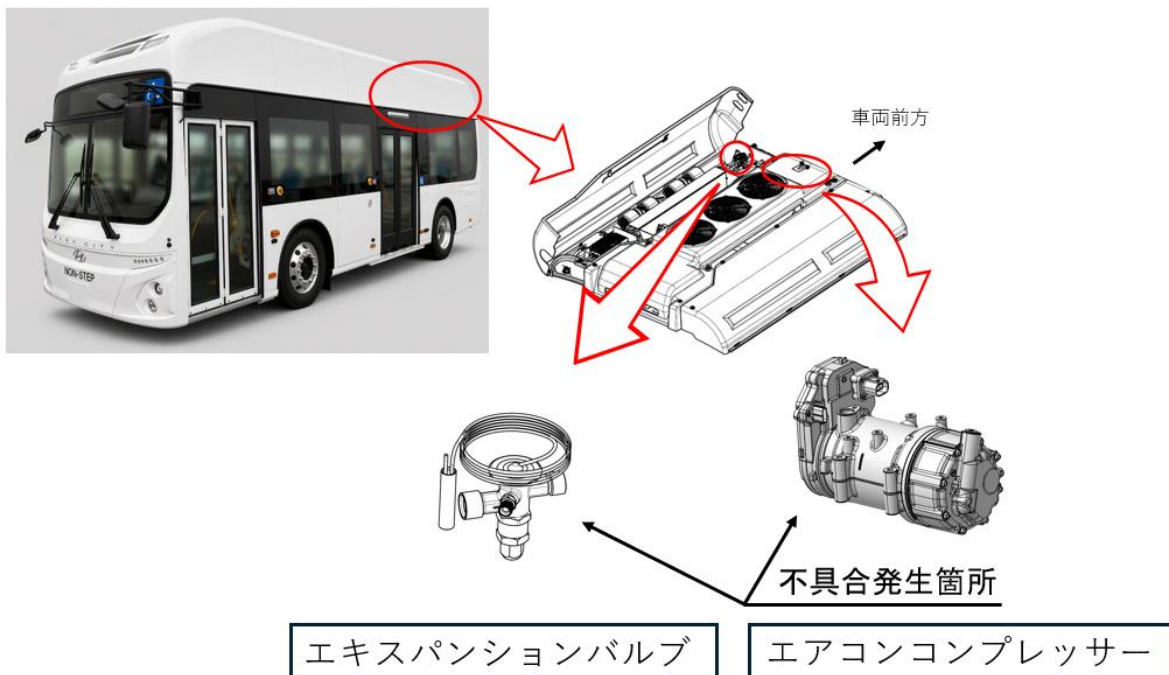
注:  は措置する部品を示す。

エアコン装置において、エキスパンションバルブの設計検討が不十分なため、冷媒の気化が十分に行われず、液状でコンプレッサーに流入することがある。そのため、コンプレッサー内部部品に負荷がかかって損傷し、冷房性能が低下するおそれがある。

全車両、エキスパンションバルブの開度を調整する。なお、走行距離が 1,000km 以上の車両についてはコンプレッサーを新品に交換する。
